# Neuer Canyon am Oroville-Staudamm – Ausgebrochener Wasserstrom verursacht schnelle Erosion

Für das Phänomen der Erosion liegen neue Beobachtungsdaten vor: Der Wasserstrom, der seitlich aus der beschädigten Überlaufrinne des Oroville-Staudamms (Kalifornien) ausgebrochen war, ließ binnen Tagen einen beachtlichen Canyon entstehen. Das Geschehen im Februar dieses Jahres ist u. a. durch zahlreiche Foto- und Filmaufnahmen gut dokumentiert.

Michael Kotulla

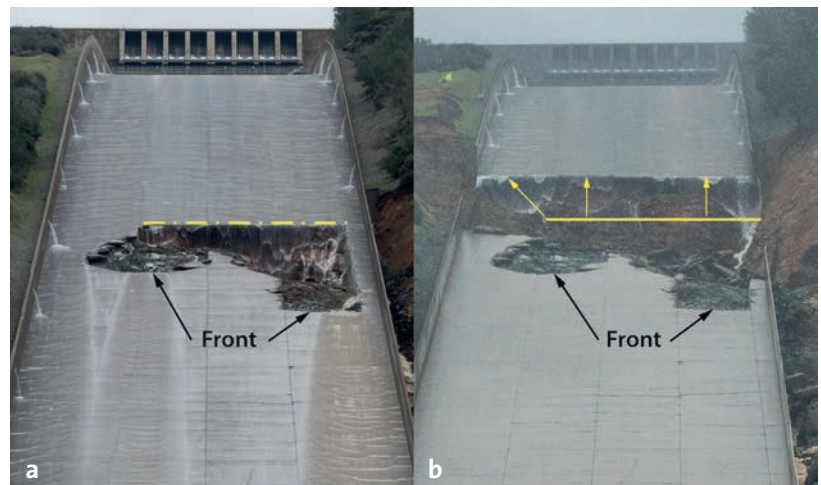
**Abb. 2** Erodierter Überlaufrinne, Schrägsicht. **a** 7. 2. 2017, **b** 9. 2. 2017 nach Testläufen. Rückschreitende Erosion (gelbe Pfeile); die Front hat sich nicht verändert (schwarze Pfeile). (Foto/Credit: Kelly M. Grow/California Department of Water Resources)

Zu Beginn der Krise war befürchtet worden, dass die anfangs im Mittelteil beschädigte Überlauf Rinne (Abb. 2a) durch den Wirkmechanismus der rückschreitenden Erosion weiter nach oben hin „weggefressen“ werden würde und gar die Staumauer angegriffen werden könnte. In der Tat geschah dies auch zunächst noch (Abb. 2b), dann aber scheint sich die Energie im eingegengten Strömungsquerschnitt neben der Überflus Rinne konzentriert und dort für die massive Einschnidung gesorgt zu haben.

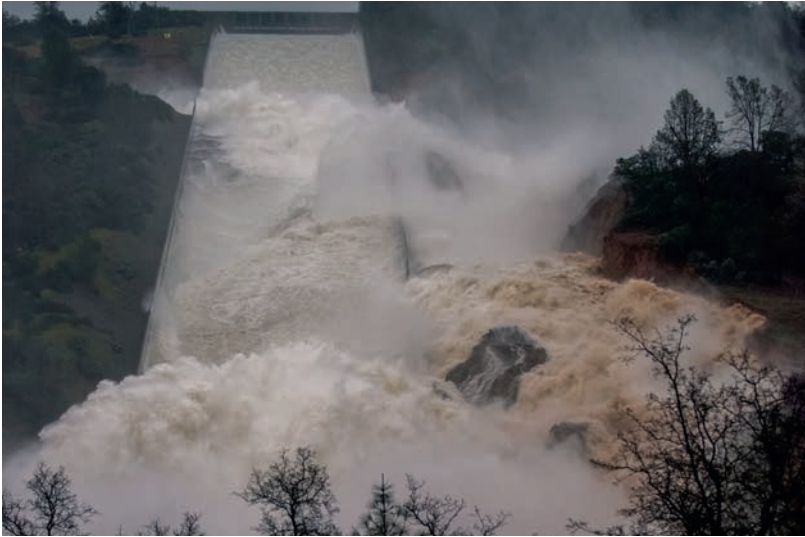
**Abb. 3** Fortsetzung der Flutung, 9. 2. 2017, nachmittags. Die Überlauf Rinne wird „aufgegeben“. Der oberflächennahe Untergrund neben der Rinne wird zerrieben und färbt das Wasser orangebraun. (Foto/Credit: Kelly M. Grow/California Department of Water Resources)

graue Farbe), deren oberer Teil (thermisch?) verändert, alteriert, und weniger resistent ist (orangebraune Farbe). Dieses alterierte Gestein ist im Vergleich zum frischen Fels weitestgehend aufgerieben worden (orangebraune Gischt, Abb. 3; vgl. weiße Gischt in Abb. 5).

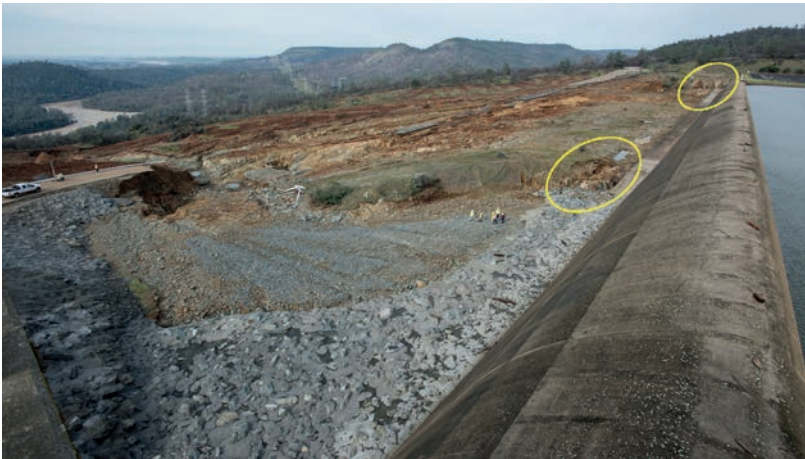
**Abb. 4** Gravierende Erosion am Notfall-Überlauf (Markierung). Es besteht das Risiko einer Unterspülung und des Bruchs des Wehrs. Weiter unten: weggespülte Straße und Entstehung eines Abflusskanals. (Foto/Credit: Kelly M. Grow/California Department of Water Resources)

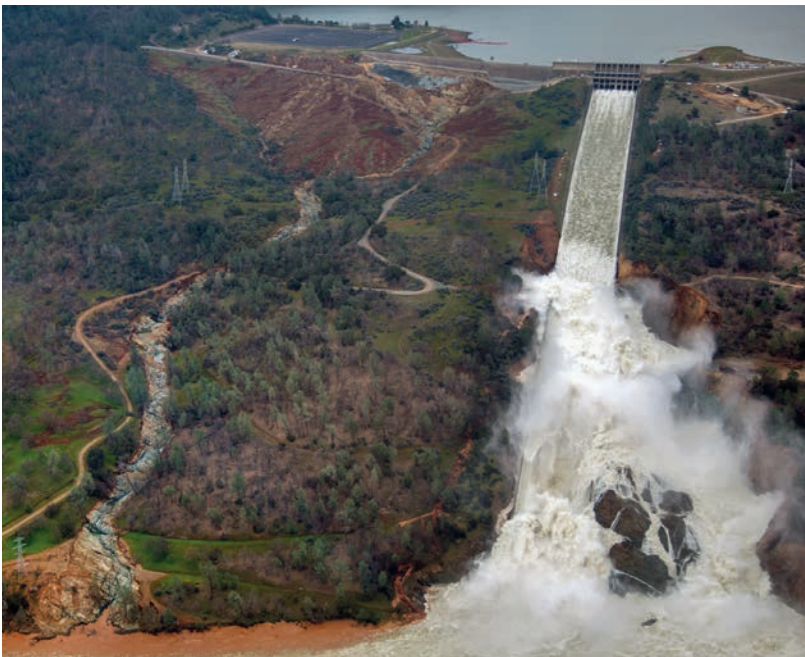
**Abb. 5** Situation am 15. 2. 2017. Der Abflussstrom hat sich bereits in den frischen, harten Felsuntergrund eingeschnitten; die Gischt ist nicht mehr orangebraun gefärbt. Links der Abflussweg unterhalb des Notfall-Wehrs; die graue Farbe deutet an, dass auch hier die Erosion bereits im frischen Felsuntergrund wirkte. (Foto/Credit: Dale KOLKE/California Department of Water Resources)

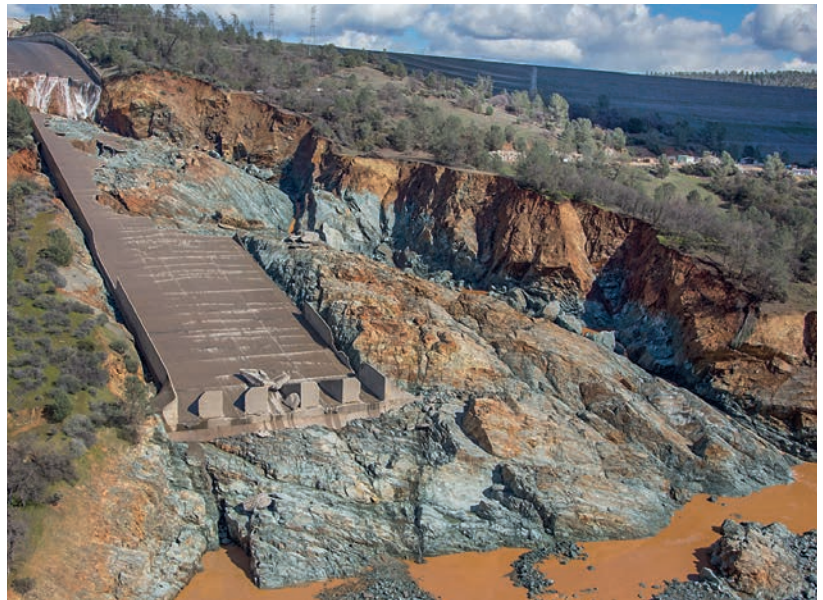
**Abb. 6** Der neue Canyon aus einer anderen Perspektive; 27. 2. 2017. (Foto/Credit: Dale Kolke/California Department of Water Resources)

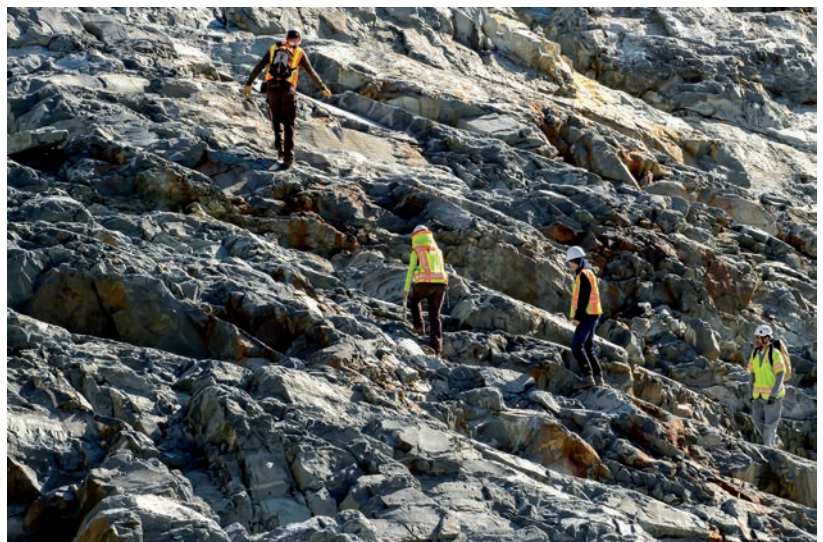
Die grauen Brocken im Flussbett, kantig und zum Teil metergroß, sind von dem schießenden Wasser regelrecht aus dem Felsverband herausgemeißelt und abgesprengt worden (Abb. 7). Bei dem Fels handelt es sich um metamorphisierte vulkanische Gesteine<sup>2</sup> (im frischen Zustand

**Abb. 7** Der Tag danach – Geologen beginnen ihre Untersuchungen; 28. 2. 2017. Die unebene, unregelmäßige Oberfläche des blaugrauen vulkanischen Gesteins zeugt von einer „absprengenden“, erosiven Wirkung. (Foto/Credit: Brian BAER/California Department of Water Resources)
